10° RAPPORTO

INAIL

sull'attività di sorveglianza del mercato
ai sensi del d.lgs. 17/2010 per i prodotti
rientranti nel campo di applicazione
della Direttiva Macchine

2019

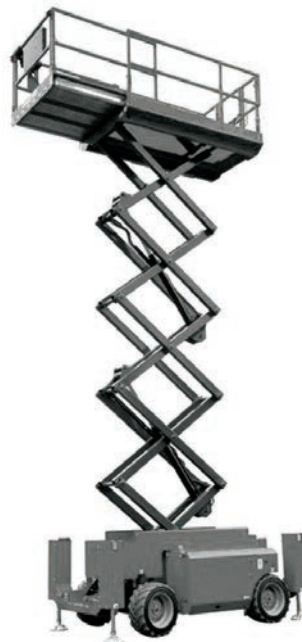
Scheda tecnica 1

Descrizione sintetica della macchina: macchina destinata al sollevamento in quota di uno o più operatori per l'effettuazione di attività di controllo, manutenzione, ispezione o lavori simili. Trattasi di piattaforma del gruppo 1 tipo A, dotata di sistema di sollevamento del tipo a pantografo che raggiunge un'altezza massima di sollevamento di 10,7 m rispetto alla posizione base posta a 1,3 m da terra.

Accertamento tecnico	
Motivo della segnalazione:	verifica periodica
Situazioni di pericolo	
Descrizione della situazione di pericolo 1: pericolo di rottura della piattaforma determinato dalla mancanza di un sistema di rilevamento del carico in grado di funzionare in tutte le condizioni di lavoro.	
Res segnalato:	6.1.3 – Controllo delle sollecitazioni per gli apparecchi mossi da un'energia diversa dalla forza umana
	Non risulta disponibile un dispositivo di controllo delle sollecitazioni in tutte le condizioni di utilizzo previste della piattaforma: il dispositivo presente, infatti, agisce solo da una determinata altezza della piattaforma (pari a 3 m), per cui per altezze inferiori non è previsto un sistema che consenta il rilevamento di un eventuale sovraccarico.
Descrizione della situazione di pericolo 2: impossibilità di scongiurare un rischio imminente che può presentarsi durante l'utilizzo della piattaforma di lavoro elevabile, determinato dalla mancata disponibilità di un dispositivo di arresto di emergenza nella postazione in piattaforma, in caso di attivazione dei comandi a terra.

Res segnalati:	1.2.4 – Dispositivo di arresto - Arresto di emergenza
	Il dispositivo di arresto di emergenza non risulta sempre disponibile: la selezione della postazione di comando a terra esclude, infatti, automaticamente la funzionalità del dispositivo nella postazione di comando in piattaforma.
Risultanze	
RES 6.1.3	RESO CONFORME
Motivazione:	in quanto il fabbricante, trattandosi di una piattaforma del gruppo A tipo 1, ha provveduto a ritardare il dispositivo di controllo delle sollecitazioni in modo che lo stesso entri in funzione quando la piattaforma è sollevata ad un'altezza pari al 10% dell'altezza massima di sollevamento rispetto alla posizione base. Nel caso specifico tale altezza di attivazione corrisponde a 2,3 m da terra.

<p>Quanto sopra presenta un livello di sicurezza equivalente a quello rappresentato dal punto 5.4.1.2 della EN 280:2013, che prescrive, per dette tipologie di piattaforme, un sistema di controllo del carico che può attivarsi ad un'altezza variabile tra 1 m e il 10% dell'altezza massima di sollevamento rispetto alla posizione base.</p>
Note	<p>le precedenti versioni della EN 280 (ossia la EN 280:2001, la EN 280:2001+A1:2004 e la EN 280:2001+A2:2209) per le piattaforme di lavoro del gruppo A tipo 1 ammettevano che il sistema di rilevamento del carico entrasse in funzione a piattaforma sollevata, senza specificare l'entità di tale sollevamento, prevedendo una prova di carico con il 150% del carico nominale.</p>
RES 1.2.4	RESO CONFORME
Motivazione:	<p>in quanto il fabbricante ha provveduto a fornire agli utilizzatori un addendum alle istruzioni in cui ha esplicitato la disattivazione del comando di arresto di emergenza in piattaforma a seguito della selezione dei comandi a terra e ha affisso una targa in prossimità dei comandi a terra, riportante la medesima avvertenza.</p>

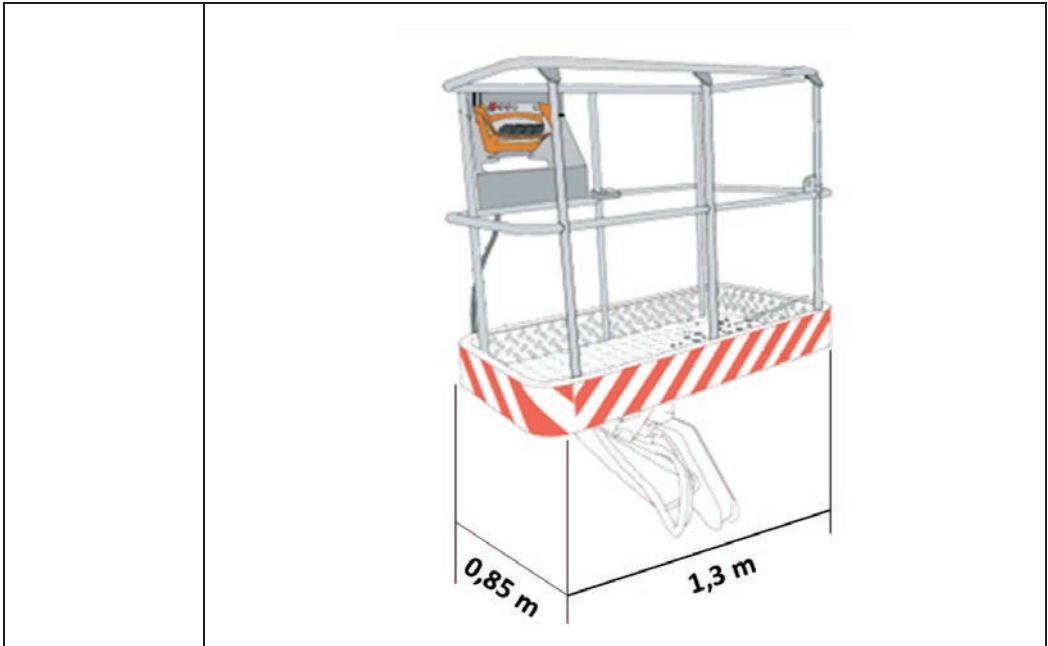
RES 6.1.3	NON CONFORME
Motivazione:	in quanto la piattaforma non presenta le caratteristiche dimensionali previste dal punto 5.4.1.6 della EN 280:2013+A1:2015, necessarie per soddisfare il <i>criterio di sovraccarico incrementato</i> : la piattaforma, infatti, pur non presentando lati più lunghi di 1,4 m, ha una superficie maggiore di 1 m ² .

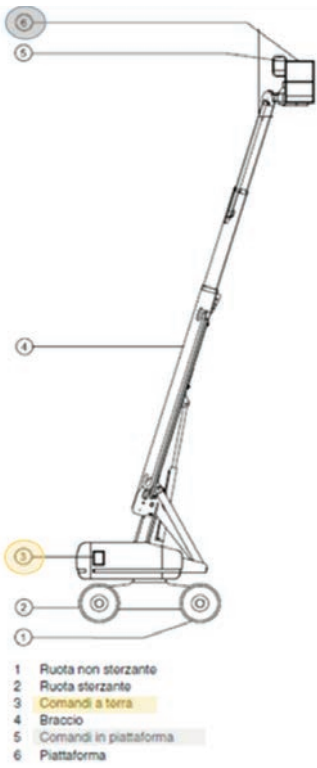
Accertamento tecnico	
Motivo della segnalazione:	verifica periodica
Situazione di pericolo	
Descrizione della situazione di pericolo:	rischio di avvio di manovre pericolose, che possono creare ostacoli alle operazioni condotte o arrecare danni agli operatori coinvolti, a causa della possibilità di azionare simultaneamente le due postazioni di comando previste (in piattaforma e a terra).
Res segnalato:	1.2.2 – Dispositivi di comando
	Le due postazioni di comando previste (una in piattaforma e l'altra a terra) non risultano progettate in modo tale che l'utilizzo di una precluda la possibilità di impiego dell'altra, con il rischio di insorgenza di situazioni pericolose per gli operatori.

<p>1 Ruota non sterzante 2 Ruota sterzante 3 Comandi a terra 4 Braccio 5 Comandi in piattaforma 6 Piattaforma</p>
Risultanze	
RES 1.2.2	CONFORME
Motivazione:	in quanto il fabbricante ha previsto l'adozione del sistema <i>carry-over</i> , che, tramite una valvola o-ring, garantisce la disposizione in serie dei due distributori (ciascuno relativo ad una postazione di comando), in modo tale che all'azionamento di una leva del distributore 1 (comandi in piattaforma) viene bloccato l'afflusso di olio al distributore 2 (comandi a terra), impedendo in tal modo il funzionamento simultaneo delle due postazioni di comando.

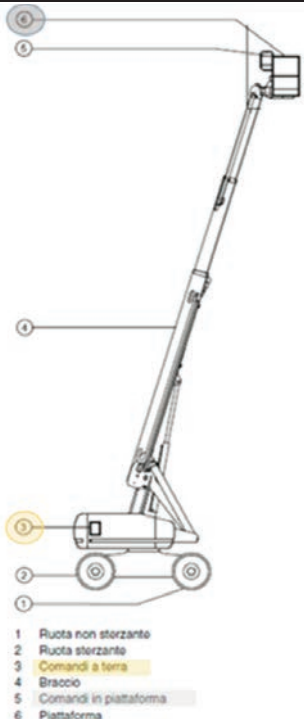
Res segnalato:	1.2.2 – Dispositivi di comando	
	<p>Le due postazioni di comando previste (una in piattaforma e l'altra a terra) non risultano progettate in modo tale che l'utilizzo di una precluda la possibilità di impiego dell'altra, con il rischio di insorgenza di situazioni pericolose per gli operatori.</p>

<p>1 Ruota non sterzante 2 Ruota sterzante 3 Comandi a terra 4 Braccio 5 Comandi in piattaforma 6 Piattaforma</p>
<p>Descrizione della situazione di pericolo 2: pericolo di avvio di manovre pericolose determinato dalla mancanza di un dispositivo che garantisca dall'uso non autorizzato dei comandi, in particolare quelli presenti nella postazione a terra, più immediatamente e facilmente accessibile.</p>		
Res segnalato:	1.1.2 c) principi d'integrazione della sicurezza	
	<p>Il fabbricante non ha preso in considerazione l'uso scorretto ragionevolmente prevedibile determinato dall'attivazione non autorizzata della postazione di comando a terra, che risulta facilmente accessibile anche da personale non destinato all'utilizzo dell'attrezzatura.</p>

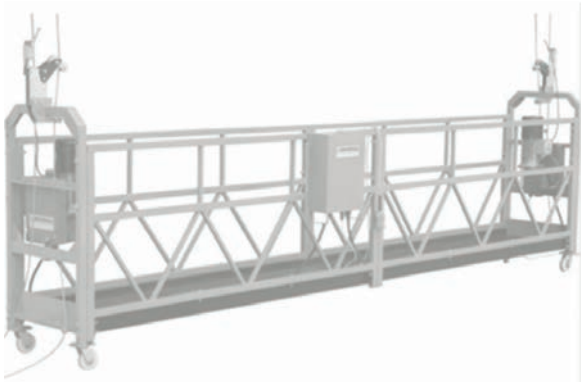
Scheda tecnica 8	
Denominazione della macchina: ponteggio sospeso a funi	
CEN TC: 98

Descrizione sintetica della macchina: ponteggio sospeso a funi metalliche, trasferibile, motorizzato dotato di sospensione con testate di estremità.	
Anno di fabbricazione: 2012	
Norma armonizzata di riferimento di tipo C:	Data pubblicazione in GUUE
EN 1808:1999+A1:2010 Requisiti di sicurezza per le piattaforme sospese a livelli variabili - Progettazione strutturale, criteri di stabilità, costruzione - Prove	20/10/2010
Accertamento tecnico	
Motivo della segnalazione:	verifica Periodica
Situazioni di pericolo	
Descrizione della situazione di pericolo 1: pericolo di caduta determinato dall'altezza del parapetto non idonea.	
Res segnalato:	6.3.2 - Rischio di caduta delle persone dal supporto del carico
	I parapetti di cui è dotata la piattaforma presentano un'altezza inferiore a 1,1 m, richiesti normalmente per le macchine di sollevamento persone, non garantendo, quindi, una protezione dal rischio di caduta.

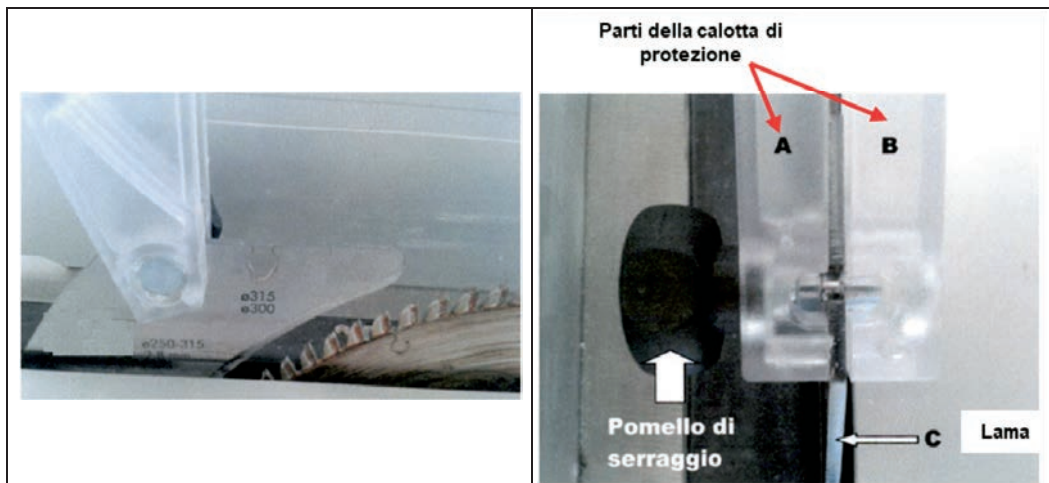
Anno di fabbricazione: 2014	
Norma armonizzata di riferimento di tipo C:	Data pubblicazione in GUUE
EN 1870-18:2013 - Sicurezza delle macchine per la lavorazione del legno - Seghe circolari - Parte 18: Squadratrici	28/11/2013
Accertamento tecnico	
Motivo della segnalazione:	infortunio non mortale
Situazione di pericolo	
<p>Descrizione situazione di pericolo: pericolo di contatto con la lama, determinato dal fatto che il riparo regolabile adottato dal fabbricante risulta facilmente eludibile. Il riparo, infatti, può essere bloccato in posizione sollevata al di sopra della lama di taglio agendo sul pomello di serraggio.</p>

Res segnalato:	1.4.1 – Requisiti generali
	Il riparo adottato dal fabbricante a protezione della lama può essere facilmente eluso, agendo sul serraggio del pomello di regolazione per sollevarlo al di sopra della lama di taglio.
Risultanze	
RES 1.4.1	NON CONFORME
Motivazione:	in quanto la calotta di protezione della lama della sega circolare, dotata di un pomello manuale di serraggio, è facilmente eludibile essendo anche priva di un finecorsa che limiti la regolazione del riparo in base al massimo spessore del pezzo da lavorare. Quanto sopra visto quanto previsto al punto 5.3.7.1.2 della EN 1870-18:2014.

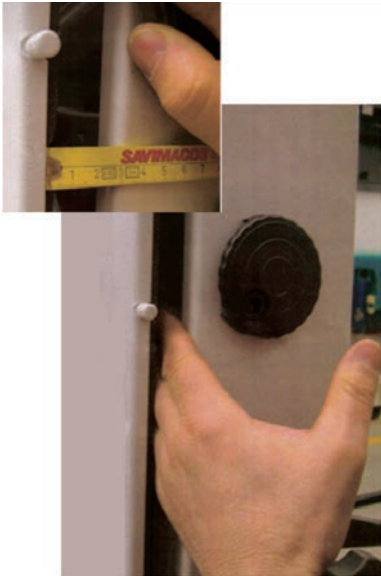
Res segnalati:	1.4.1 Requisiti generali 1.4.2.2 – Protezioni mobili
	La parte inferiore del riparo risulta facilmente eludibile, a causa della insufficiente robustezza della protezione, che permette l'apertura di una feritoia senza che intervenga il dispositivo di interblocco.

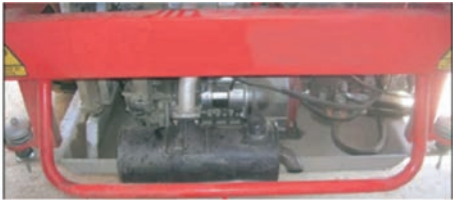
Res segnalato:	1.5.5 – Rischi dovuti a temperature estreme
	Non sono state prese opportune disposizioni (grigliato o altra precauzione) per evitare qualsiasi pericolo di lesione per contatto con superfici calde.

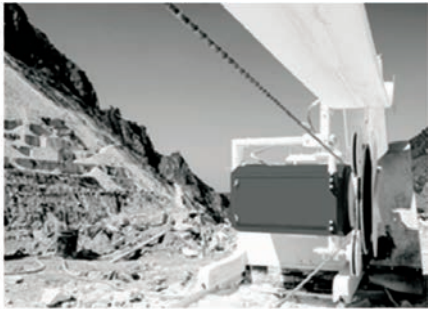
Situazioni di pericolo	
<p>Descrizione della situazione di pericolo: pericolo di proiezione di parti dell'utensile e conseguente colpo di frusta, a seguito della rottura del filo diamantato, dovuta a difetti nella realizzazione delle giunte oppure all'usura dell'utensile.</p>

<p>Res segnalato:</p>	<p>1.3.3 – Rischi dovuti alla caduta e alla proiezione di oggetti</p> <p>Il fabbricante non ha adottato precauzioni per evitare i rischi derivanti dalla proiezione del filo diamantato.</p>
<p>Res segnalato:</p>	<p>1.3.8.2 – Prevenzione dei rischi dovuti agli elementi mobili</p> <p>Le soluzioni individuate dal fabbricante non assicurano la protezione del filo diamantato in tutte le configurazioni di taglio previste (verticale, orizzontale o obliquo).</p>
<p>Res segnalato:</p>	<p>1.7.4 – Istruzioni per l'uso</p> <p>Le istruzioni sono carenti riguardo la gestione di alcune situazioni di pericolo che possono verificarsi in caso di rotture.</p>

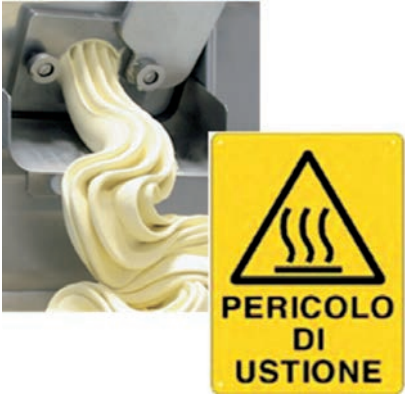
Res segnalato:	1.5.5 – Rischi dovuti a temperature estreme
	<p>Il fabbricante non ha preso opportune disposizioni per evitare rischi di lesioni dovute al contatto con materiali ad elevata temperatura. Il portello di estrazione si apre con una semplice (unica) manovra, permettendo la fuoriuscita del latte pastorizzato ad una temperatura di 85°C; tale apertura può avvenire in modo anche accidentale, esponendo gli operatori al rischio di contatto con latte a temperatura elevata con possibili lesioni per ustioni.</p>

Risultanze	
RES 1.5.5	CONFORME
Motivazione:	<p>in quanto il rischio di entrare in contatto con materiale caldo non può essere totalmente eliminato, dovendo i prodotti per lavorazione o caratteristiche essere estratti caldi a temperatura elevata (es. confetture, marmellate, crema inglese, ecc.). Al fine di ridurre detto rischio residuo, non eliminabile in fase di progettazione e costruzione, il fabbricante ha dotato il portello dello scivolo di estrazione del prodotto di una leva per l'apertura conformata in modo da richiedere una azione volontaria da parte dell'operatore (a doppio azionamento - dispositivo di comando manuale azionato in due movimenti ad angolo retto l'uno rispetto all'altro).</p>

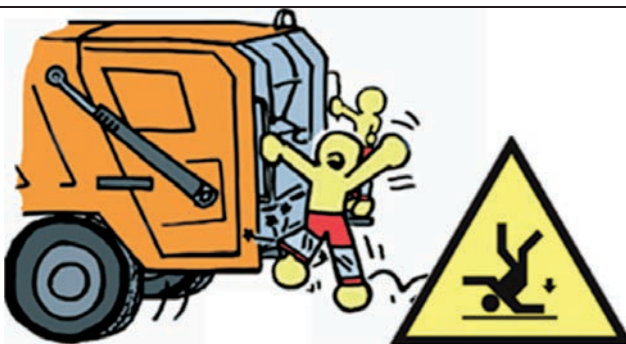
Res segnalato:	1.5.15 - Rischio di scivolamento, inciampo o caduta
	<p>La pedana dove è previsto lo stazionamento dell'operatore durante la movimentazione della macchina non è progettata e costruita in modo da evitare che lo stesso scivoli o cada, in quanto non è previsto un efficace sistema di ritenuta. Inoltre le pedane non sono dotate di mezzi di presa fissi idonei che consentano all'operatore di mantenere la stabilità.</p> <div style="display: flex; justify-content: space-around; align-items: center;">     </div> <div style="display: flex; justify-content: space-around; align-items: center;">     </div>
Risultanze	
RES 1.3.7	RESO CONFORME
Motivazione:	<p>in quanto il fabbricante ha provveduto alla modifica della pulsantiera di azionamento del dispositivo di sollevamento e rovesciamento cassonetti, installando un comando a due mani ad azione mantenuta, con un pulsante di manovra e uno di consenso al movimento, che mantiene l'operatore a distanza di sicurezza dal movimento degli organi pericolosi. La distanza tra i pulsanti maggiore di 26 cm è tale da prevenirne l'elusione (cfr. EN 574:1996 +A1:2008 Sicurezza del macchinario - Dispositivi di comando a</p>
